ПАСПОРТ ДОСТУПНОСТИ объекта социальной инфраструктуры (ОСИ)

1.1. Наименование (вид) объекта нежилые помещения, муниципальное автономное учреждение дополнительного образования Сургутского района «Центр детского творчества» первый корпус

АКТ ОБСЛЕДОВАНИЯ
объекта социальной инфраструктуры (ОСИ)
МАУДО «ЦДТ»

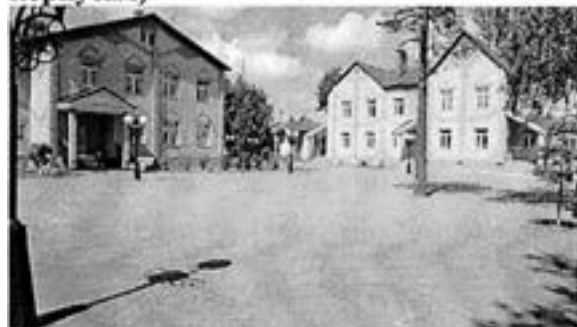
Фото №3 (путь движения к 1 и 2 корпусам)

1.1	Вход (входы) на территорию	Есть	1	3	Отсутствует информация об объекте (Вывеска на входной группе–«Наименование организации».	Вс	Оборудовать доступными для МГН элементами информации об объекте и знаком доступности для инвалидов.	Индивидуальное решение с ТСР.

1.2	Путь (пути) движения на территории	Есть	2	3	Отсутствует информационная поддержка на всём пути движения. Отсутствует тактильная полоса, предупреждающая об изменении профиля рельефа или смене направления движения.	Вс С	Обеспечить информационную поддержку на всём пути движения МГН.	Проведение текущего ремонта, индивидуальное решение с ТСР..

Наименование структурно-функциональной зоны	Состояние доступности* (к пункту 3.4 Акта обследования ОСИ)	Приложение		Рекомендации по адаптации (вид работы)** к пункту 4.1 Акта обследования ОСИ
		№ на плане	№ фото	
Территория, прилегающая к зданию (участок)	ВНД		3	Индивидуальное решение с ТСР.

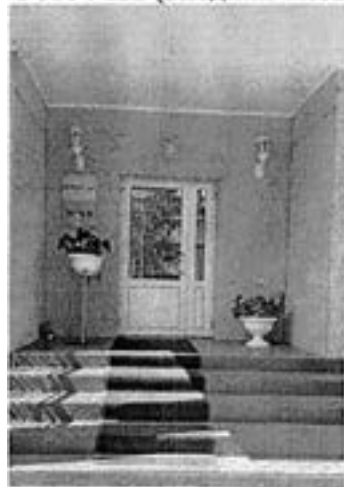
Фото №11 (входная площадка 1 корпус)

2.1	Лестница (наружная)	Есть		11	Отсутствует контрастное или фактурное выделение первой и последней ступеней лестничного марша. Отсутствует кнопка вызова на поручне.	С, О Все	Предусмотреть контрастное или фактурное выделение первой и последней ступеней лестничного марша. Установить кнопку вызова на поручне.	Текущий ремонт. Индивидуальное решение с ТСР.

2.2	Пандус (наружный)	нет	-	11	Отсутствует пандус Отсутствует визуальная контрастность марша пандуса с горизонтальной поверхностью в начале и конце пандуса. Отсутствует тактильный напольный указатель перед пандусом.	К С С	Установить пандус Выполнить и нанести контрастную визуализацию марша пандуса с горизонтальной поверхностью в начале и конце пандуса. Установить тактильный напольный указатель перед пандусом.	Текущий ремонт. Индивидуальное решение с ТСР.

2.3	Входная площадка (перед дверью)	Есть	-	11		Все

2.4	Дверь (входная)	Есть		11	Отсутствуют дверные фиксаторы с функцией «открыто»/«закрыто».	К	Установить фиксатор с функцией «открыто»/«закрыто».	Индивидуальное решение с ТСР.
2.5	Тамбур	Есть			Отсутствуют дренажные и водосборные решетки	все	Установить дренажные и водосборные решетки в тамбуре	Индивидуальное решение с ТСР.
	ОБЩИЕ требования к зоне				Отсутствует кнопка вызова на поручне.	Все	Установить кнопку вызова на поручне.	Текущий ремонт. Индивидуальное решение с ТСР.
					Отсутствует как минимум один вход в учреждение приспособленный для МГН	Все	Устройство как минимум одного входа в учреждение, приспособленного для МГН	Индивидуальное решение с ТСР.

Наименование структурно-функциональной зоны	Состояние доступности* (к пункту 3.4 Акта обследования ОСИ)	Приложение		Рекомендации по адаптации (вид работы)** к пункту 4.1 Акта обследования ОСИ
		№ на плане	№ фото	
Вход (входы) в здание	ВНД		11	Индивидуальное решение с ТСР.

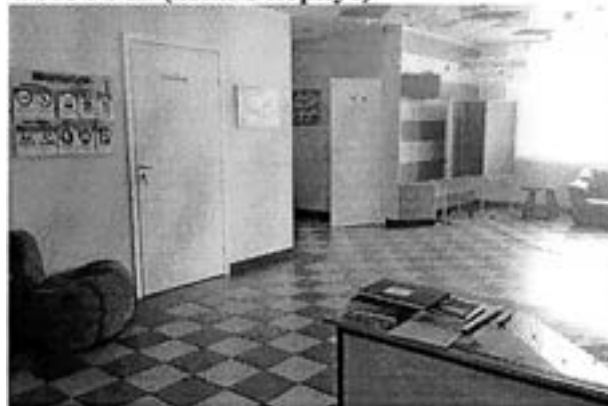
Фото №12 (холл 1 корпус)

3.1	Коридор (вестибюль, зона ожидания)	Есть		12	Отсутствует информационная поддержка. Отсутствуют поручни на стенах по пути движения. Отсутствуют тактильные направляющие, контрастно окрашенные поверхности на участках пола перед дверными проемами и входами на лестницы. Отсутствуют визуальные элементы, информационные табло и световые маячки. Отсутствует тактильное	Все О С Г С	Оборудовать коридоры информационной поддержкой. Установить поручни на стенах по пути движения. Нанести тактильные направляющие на участки пола перед дверными проемами и входами на лестницы. Установить визуальные элементы, информационные табло и световые маячки. Оборудовать колону	Индивидуальное решение с ТСР.

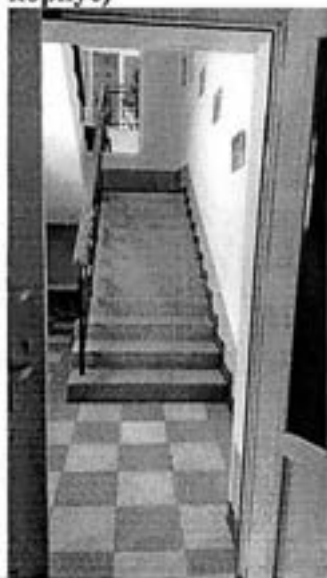
Фото №13 (лестница внутри здания 1 корпус)

Обозначение колонны.		Тактильным обозначением	
3.2	Лестница (внутри здания)	Есть		13	Отсутствуют двухуровневые поручни вдоль стены. Отсутствует контрастное фактурное выделение первой и последней ступеней лестничного марша. Отсутствует бортик высотой 0,2м с боковой стороны ступени, не прилегающей к стене. Отсутствует тактильная маркировка этажей на торцевых частях поручней. Отсутствуют маячковые противоскользящие ограничения на ребре ступеней.	Все С С, О С Все	Оборудовать двухуровневыми поручнями вдоль стены. Выполнить контрастное или фактурное выделение первой и последней ступеней лестничного марша. Установить бортик высотой 0,2м с боковой стороны ступени, не прилегающей к стене. Нанести тактильную маркировку этажей на торцевых частях поручней. Установить маячковые противоскользящие ограничения на ребре ступеней.	Индивидуальное решение с ТСП.
