ПАСПОРТ ДОСТУПНОСТИ объекта социальной инфраструктуры (ОСИ)

1.1. Наименование (вид) объекта нежилые помещения, муниципальное автономное учреждение дополнительного образования Сургутского района «Центр детского творчества» второй корпус

АКТ ОБСЛЕДОВАНИЯ
объекта социальной инфраструктуры (ОСИ)
МАУДО «ЦДТ»

МАУДО «Центр детского творчества», Российская Федерация, Ханты-Мансийский автономный округ –Югра,
Сургутский район, городское поселение Белый Яр, улица Лесная, дом 8б, второй корпус.

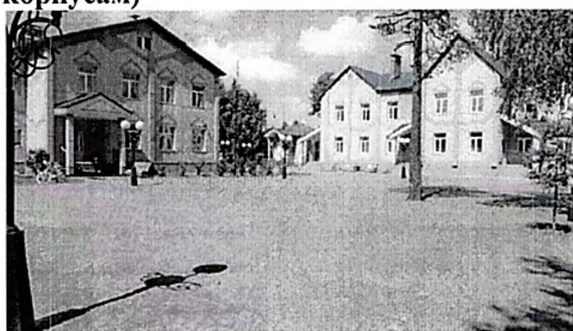
Фото №3 (путь движения к 1 и 2 корпусам)

1.2	Путь (пути) движения на территории	Есть	2	3	Отсутствует информационная поддержка на всём пути движения. Отсутствует тактильная полоса, предупреждающая об изменении профиля рельефа или смене направления движения.	Все С	Обеспечить информационную поддержку на всём пути движения МГН.	Проведение текущего ремонта, индивидуальное решение с ТСР..

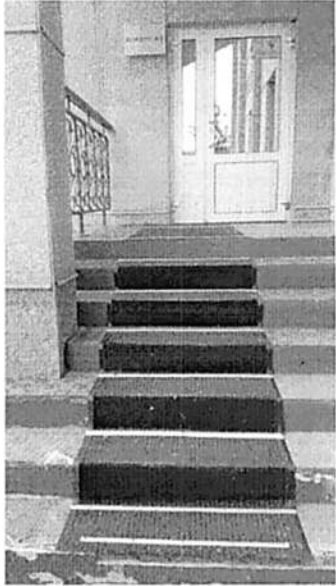
Фото №18 (входная площадка 2 корпус)

2.1	Лестница (наружная)	Есть		18	Отсутствует контрастное или фактурное выделение первой и последней ступеней лестничного марша. Отсутствует кнопка вызова на поручне.	С, О Все	Предусмотреть контрастное или фактурное выделение первой и последней ступеней лестничного марша. Установить кнопку вызова на поручне.	Текущий ремонт. Индивидуальное решение с ТСР.

2.2	Пандус (наружный)	нет	-	18	Отсутствует пандус Отсутствует визуальная контрастность марша пандуса с горизонтальной поверхностью в начале и конце пандуса. Отсутствует тактильный напольный указатель перед пандусом.	К С С	Установить пандус Выполнить и нанести контрастную визуализацию марша пандуса с горизонтальной поверхностью в начале и конце пандуса. Установить тактильный напольный указатель перед пандусом.	Текущий ремонт. Индивидуальное решение с ТСР.

2.3	Входная площадка (перед дверью)	Есть	-	18		Все

2.4	Дверь (входная)	Есть		18	Отсутствуют дверные фиксаторы с функцией «открыто»/«закрыто».		Установить фиксатор с функцией «открыто»/«закрыто».	Индивидуальное решение с ТСР.
2.5	Тамбур	Есть		19	Отсутствуют дренажные и водосборные решетки	все	Установить дренажные и водосборные решетки в тамбуре	Индивидуальное решение с ТСР.
	ОБЩИЕ требования к зоне				Отсутствует кнопка вызова на поручне.	Все	Установить кнопку вызова на поручне.	Текущий ремонт. Индивидуальное решение с ТСР.
					Отсутствует как минимум один вход в учреждение приспособленный для МГН	Все	Устройство как минимум одного входа в учреждение, приспособленного для МГН	Индивидуальное решение с ТСР.

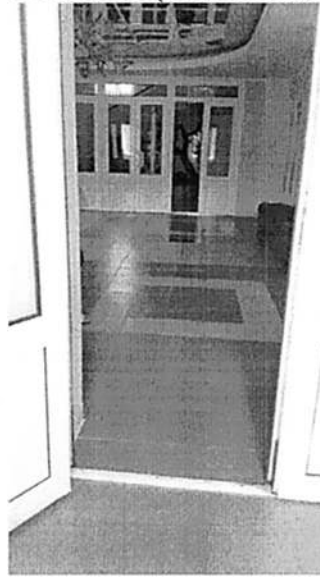
Фото №19 (вход в холл 2 корпус)

3.1	Коридор (вестибюль, зона ожидания)	Есть		19	Отсутствует информационная поддержка. Отсутствуют поручни на стенах по пути движения. Отсутствуют тактильные направляющие, контрастно окрашенные поверхности на участках пола перед дверными проемами и входами на лестницы. Отсутствуют визуальные элементы, информационные табло и световые маячки. Отсутствует тактильное	Все О С Г С	Оборудовать коридоры информационной поддержкой. Установить поручни на стенах по пути движения. Нанести тактильные направляющие на участки пола перед дверными проемами и входами на лестницы. Установить визуальные элементы, информационные табло и световые маячки. Оборудовать колону	Индивидуальное решение с ТСР.

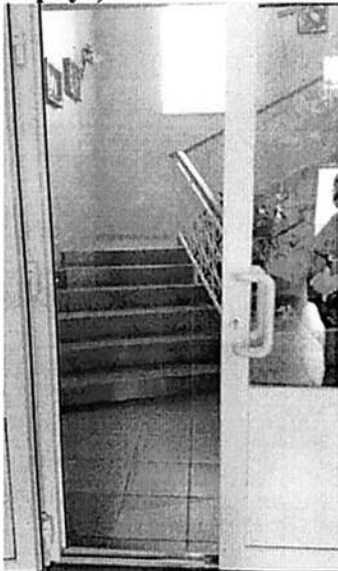
Фото №20 (внутренняя лестница 2 корпус)

обозначение колонны.		тактильным обозначением		
3.2	Лестница (внутри здания)	Есть		20-21	Отсутствуют двухуровневые поручни вдоль стены. Отсутствует контрастное фактурное выделение первой и последней ступеней лестничного марша. Отсутствует бортик высотой 0,2м с боковой стороны ступени, не прилегающей к стене. Отсутствует тактильная маркировка этажей на торцевых частях поручней. Отсутствуют маячковые противоскользящие ограничения на ребре ступеней.	Все С С, О С Все	Оборудовать двухуровневыми поручнями вдоль стены. Выполнить контрастное или фактурное выделение первой и последней ступеней лестничного марша. Установить бортик высотой 0,2м с боковой стороны ступени, не прилегающей к стене. Нанести тактильную маркировку этажей на торцевых частях поручней. Установить маячковые противоскользящие ограничения на ребре ступеней.	Индивидуальное решение с ТСП.
