## ПАСПОРТ ДОСТУПНОСТИ объекта социальной инфраструктуры (ОСИ)

1.1. Наименование (вид) объекта нежилые помещения, муниципальное автономное учреждение дополнительного образования Сургутского района «Центр детского творчества» главный корпус

**АКТ ОБСЛЕДОВАНИЯ**  
объекта социальной инфраструктуры (ОСИ)  
МАУДО «ЦДТ»

Приложение 1  
к Акту обследования ОСИ  
к паспорту доступности ОСИ  
« \_\_\_ » \_\_\_\_\_ 20\_\_ г.

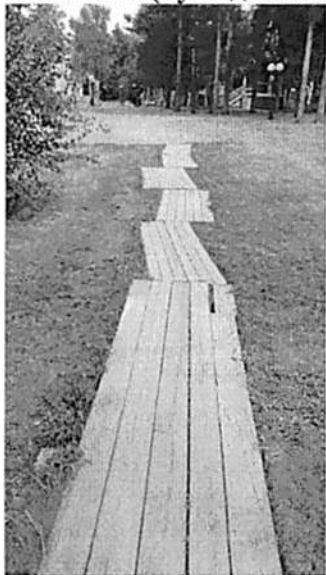
**Фото №26 (путь движения к остановке)**

№ п/п	Основные структурно-функциональные зоны	Состояние доступности в том числе для основных категорий	Приложение фото
1.	Территория, прилегающая к зданиям (участок)	ВНД	1-2
2.	Вход (входы) в здания	ВНД	4
3.	Путь (пути) движения внутри (в т.ч. пути эвакуации)	ВНД	5-8
4.	Зона целевого назначения здания (целевого посещения объекта)	ВНД	-
5.	Санитарно-гигиенические помещения	ВНД	9-10
6.	Система информации и связи (на всех зонах)	ВНД	-
7.	Пути движения к объекту (от остановки транспорта)	ВНД	26-30

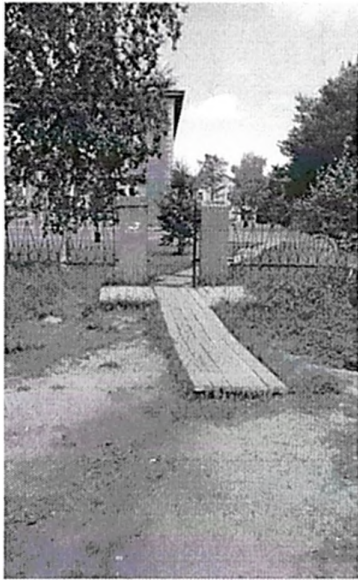
Фото №1 (вход)

1.1	Вход (входы) на территорию	Есть	1	1	Отсутствует информация об объекте (Вывеска на входной группе – «Наименование организации».	Все	Оборудовать доступными для МГН элементами информации об объекте и знаком доступности для инвалидов.	Индивидуальное решение с ТСР.

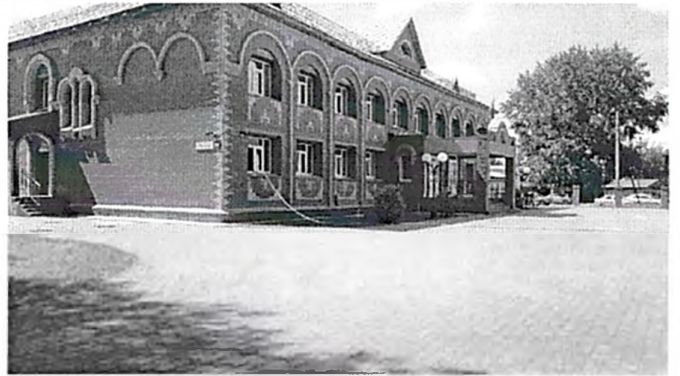
Фото №2 (путь движения к главному корпусу)

1.2	Путь (пути) движения на территории	Есть	2	2	Отсутствует информационная поддержка на всём пути движения. Отсутствует тактильная полоса, предупреждающая об изменении профиля рельефа или смене направления движения.	Все  С	Обеспечить информационную поддержку на всём пути движения МГН.	Проведение текущего ремонта, индивидуальное решение с ТСР..

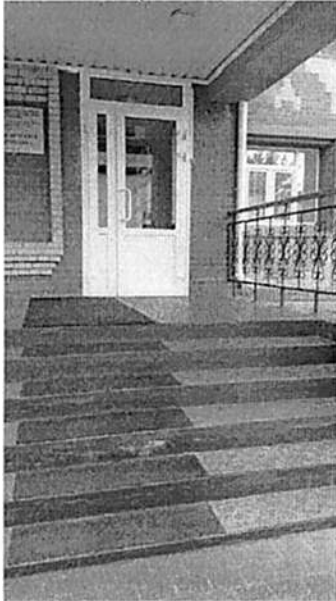
Фото №4 (входная площадка гл. корпус)

2.1	Лестница (наружная)	Есть		4	Отсутствует контрастное или фактурное выделение первой и последней ступеней лестничного марша. Отсутствует кнопка вызова на поручне.	С, О  Все	Предусмотреть контрастное или фактурное выделение первой и последней ступеней лестничного марша. Установить кнопку вызова на поручне.	Текущий ремонт. Индивидуальное решение с ТСР.

2.3	Входная площадка (перед дверью)	Есть	-	4		Все

2.4	Дверь (входная)	Есть		4	Отсутствуют дверные фиксаторы с функцией «открыто»/«закрыто».	К	Установить фиксатор с функцией «открыто»/«закрыто».	Индивидуальное решение с ТСР.
2.5	Тамбур	Есть		5	Отсутствуют дренажные и водосборные решетки	все	Установить дренажные и водосборные решетки в тамбуре	Индивидуальное решение с ТСР.
	ОБЩИЕ требования к зоне				Отсутствует кнопка вызова на поручне.	Все	Установить кнопку вызова на поручне.	Текущий ремонт. Индивидуальное решение с ТСР.
					Отсутствует как минимум один вход в учреждение приспособленный для МГН	Все	Устройство как минимум одного входа в учреждение, приспособленного для МГН	Индивидуальное решение с ТСР.

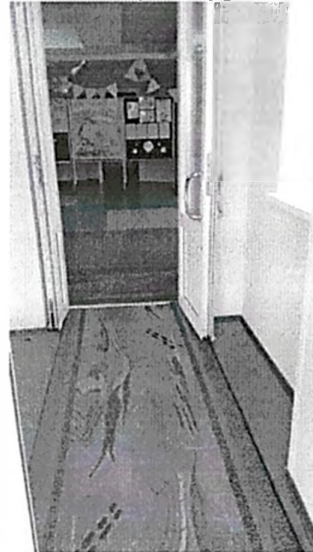
Фото №5 (тамбур гл. корпус)

3.5	Пути эвакуации (в т. ч. зоны безопасности)	Есть	-	5-8	Запасные входы не предусмотрены для эвакуации инвалидов	Все		Капитальный ремонт
	ОБЩИЕ требования к зоне				Отсутствует информационная поддержка. Отсутствуют двухуровневые поручни вдоль стены. Отсутствуют маячковые противоскользящие ограничения на ребре ступеней. Отсутствует световая и звуковая информирующая	Все	Оборудовать коридоры информационной поддержкой. Оборудовать двухуровневыми поручнями вдоль стены. Установить маячковые противоскользящие ограничения на ребре ступеней. Оборудовать световой и звуковой информирующей	Текущий ремонт. Индивидуальное решение с ТСР.

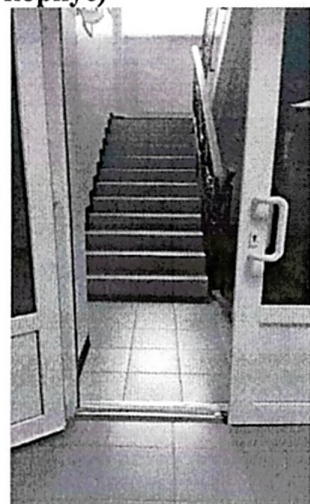
Фото №6 (лестница внутри здания гл. корпус)

обозначение колонны.		тактильным обозначением	
3.2	Лестница (внутри здания)	Есть		6, 7	Отсутствуют двухуровневые поручни вдоль стены. Отсутствует контрастное фактурное выделение первой и последней ступеней лестничного марша. Отсутствует бортик высотой 0,2м с боковой стороны ступени, не прилегающей к стене. Отсутствует тактильная маркировка этажей на торцевых частях поручней. Отсутствуют маячковые противоскользящие ограничения на ребре ступеней.	Все С С, О С Все	Оборудовать двухуровневыми поручнями вдоль стены. Выполнить контрастное или фактурное выделение первой и последней ступеней лестничного марша. Установить бортик высотой 0,2м с боковой стороны ступени, не прилегающей к стене. Нанести тактильную маркировку этажей на торцевых частях поручней. Установить маячковые противоскользящие ограничения на ребре ступеней.	Индивидуальное решение с ТСР.
