## ПАСПОРТ ДОСТУПНОСТИ ОБЪЕКТА

муниципального автономного учреждения дополнительного образования  
Сургутского района «Центр детского творчества»  
по адресу: Сургутский район, г. Лянтор, 6 микрорайон, строение 50

**АКТ ОБСЛЕДОВАНИЯ  
К ПАСПОРТУ ДОСТУПНОСТИ ОБЪЕКТА**  
муниципального автономного учреждения дополнительного образования  
Сургутского района «Центр детского творчества»  
по адресу: Сургутский район, г. Лянтор, 6 микрорайон, строение 50

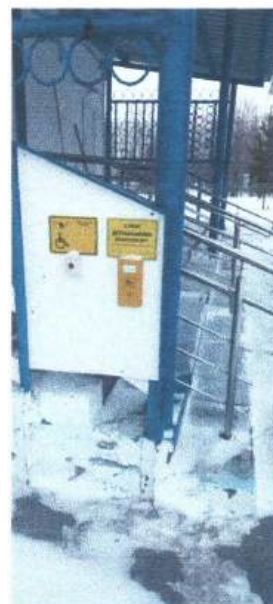
Фото 2.1 Лестница (наружная)

№ п/п	Наименование функционально-планировочного элемента	Наличие элемента			Выявленные нарушения и замечания		Работы по адаптации объектов	
		ЕСТЬ/ НЕТ	№ на плане	№ фото	Содержание	Значимо для инвалида (категория)	Содержание	Виды работ
2.1	Лестница (наружная)	ЕСТЬ	Схема 2 №1	2.1.	Ширина верхней проступи 0,67м. Высота двух верхних подступенок 0,16 и 0,18 м. Не одинаковая геометрия ступенек.	К,О	Ширину верхней проступи уменьшить до 0,4 м. Высоту двух верхних подступенок уменьшить до 0,15м.	Капитальный ремонт. Текущий ремонт. Индивидуальное решение с ТСР.
2.2	Пандус (наружный)	НЕТ	-	-	Отсутствует пандус.	К,О	Предусмотреть вертикальный подъемник для инвалидов.	Индивидуальное решение с ТСР.
2.3	Входная площадка (перед дверью)	ЕСТЬ	Схема 2 №1	2.2.	-	-	-	-

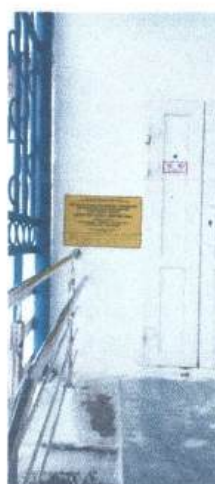
Фото 2.3 Гамбур

2.5	Тамбур	-		2.3.	Ширина тамбура от 0,96 до 1,6 м. На полу установлено грязезащитное ячеестое резиновое модульное покрытие.	К	Увеличить ширину тамбура технически возможно только при капитальном ремонте. Установить дренажные решетки в полу заподлицо с поверхностью покрытия пола. (п.6.1.8 СП 59.13330.2020)	Капитальный ремонт. Текущий ремонт. Индивидуальное решение с ТСР.
	ОБЩИЕ требования к зоне				Ширина тамбура от 0,96 до 1,6 м. На полу установлено грязезащитное ячеестое резиновое модульное покрытие.	К	Увеличить ширину тамбура технически возможно только при капитальном ремонте. Установить дренажные решетки в полу заподлицо с поверхностью покрытия пола.	Капитальный ремонт. Текущий ремонт. Индивидуальное решение с ТСР

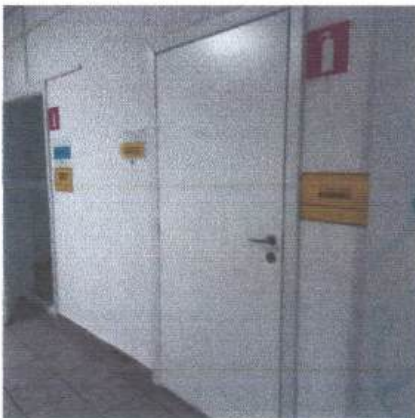
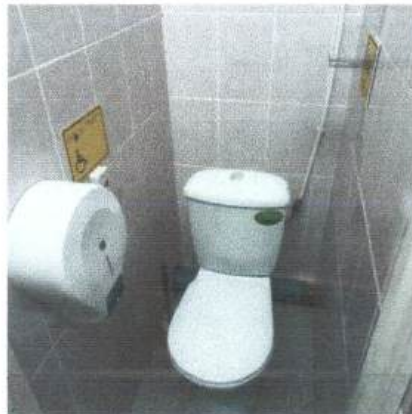
Фото 5.1 Туалетная комната

Фото 5.2 Туалетная комната
